# Altlandsberg Gartenarchäologische Grabungen

Schlossbereich mit Domänenhof, Schlosshof, Schlossterrasse, Lustgarten  
Stadt Altlandsberg

# Altlandsberg • Archäologische Grabungen

# Frankfurt (Oder) • Straße Halbe Stadt

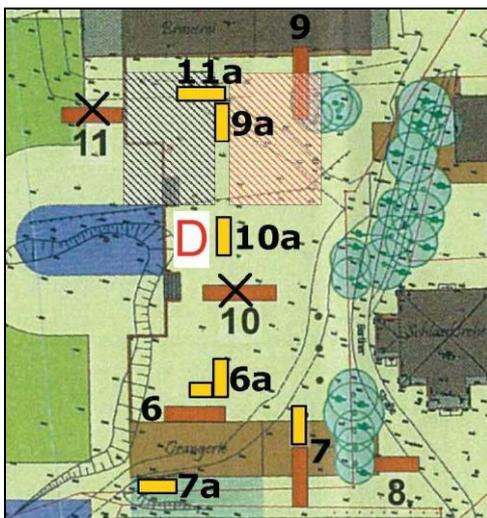
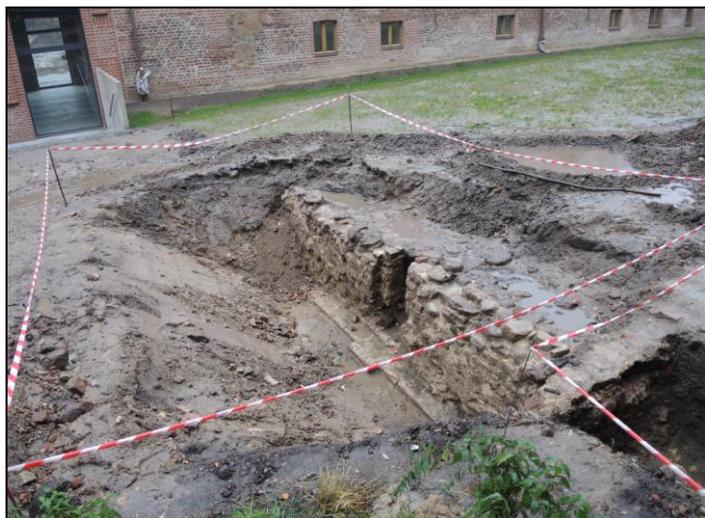
Mit der Suchschachtung Nr. 9a im Grabungsabschnitt D konnte die Lage der so genannten Terrassenmauer bestimmt werden, zudem der technische Aufbau mit einem Füllmauerwerk aus Feldsteinen, Ziegelbruch und Mörtel sowie einem Vorsatz aus Mauerziegeln.

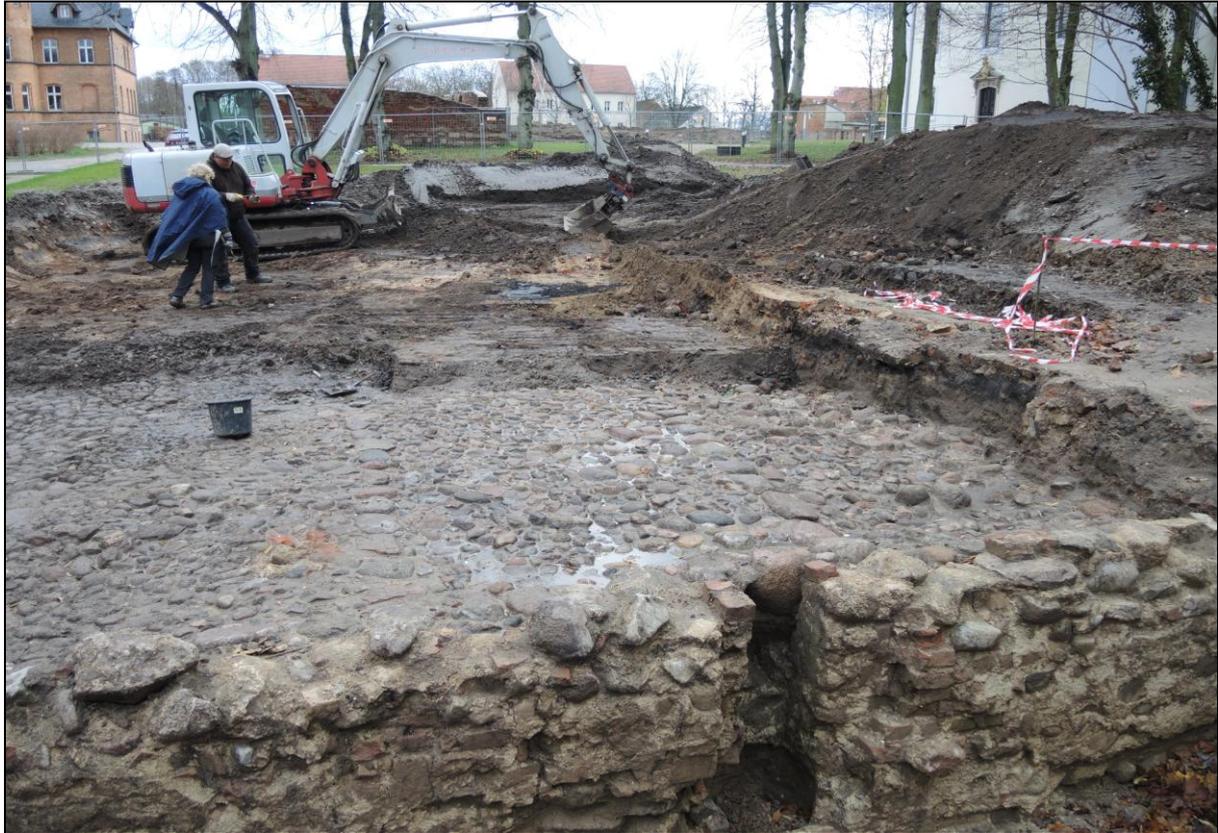
**Mit der Suchschachtung Nr. 9a konnte weiterhin oberhalb der Terrassenmauer Originalpflaster-Belag gesichert werden, welches direkt an die Terrassenmauer anschließt.**

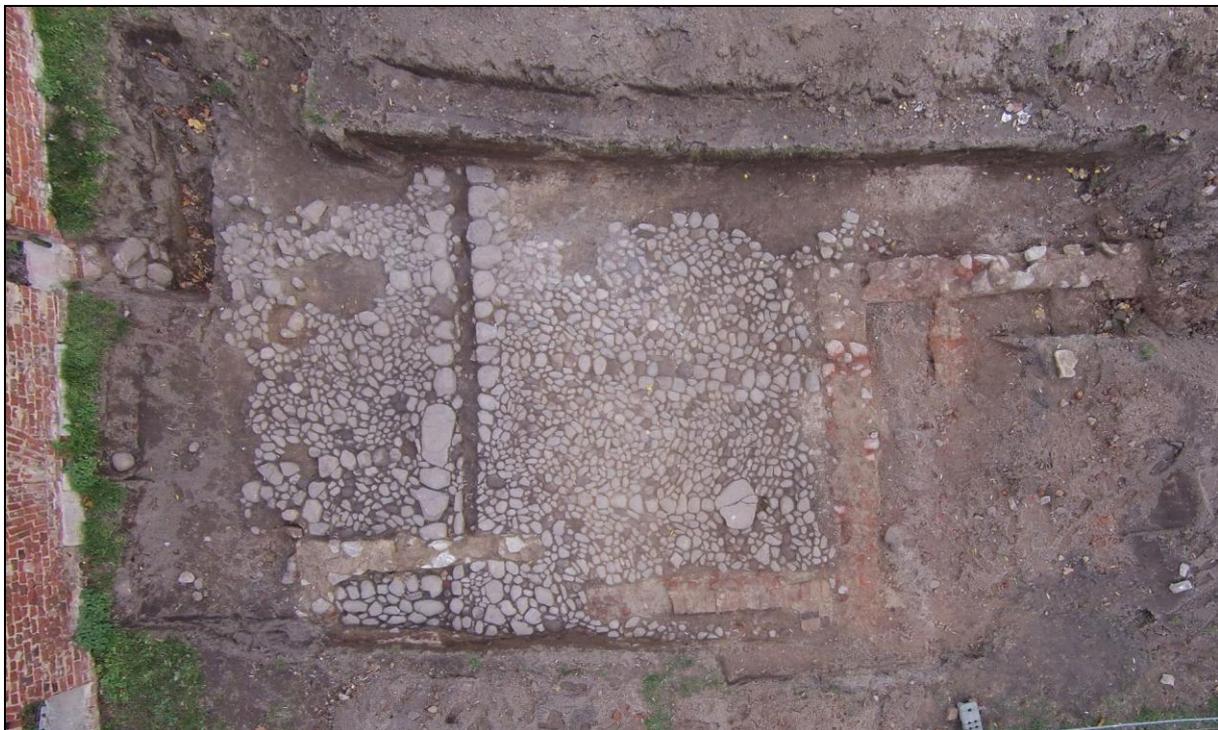
**Der Pflastertyp auf der Schlossterrasse (Bild oben) wurde auch im Schlosshof freigelegt.**

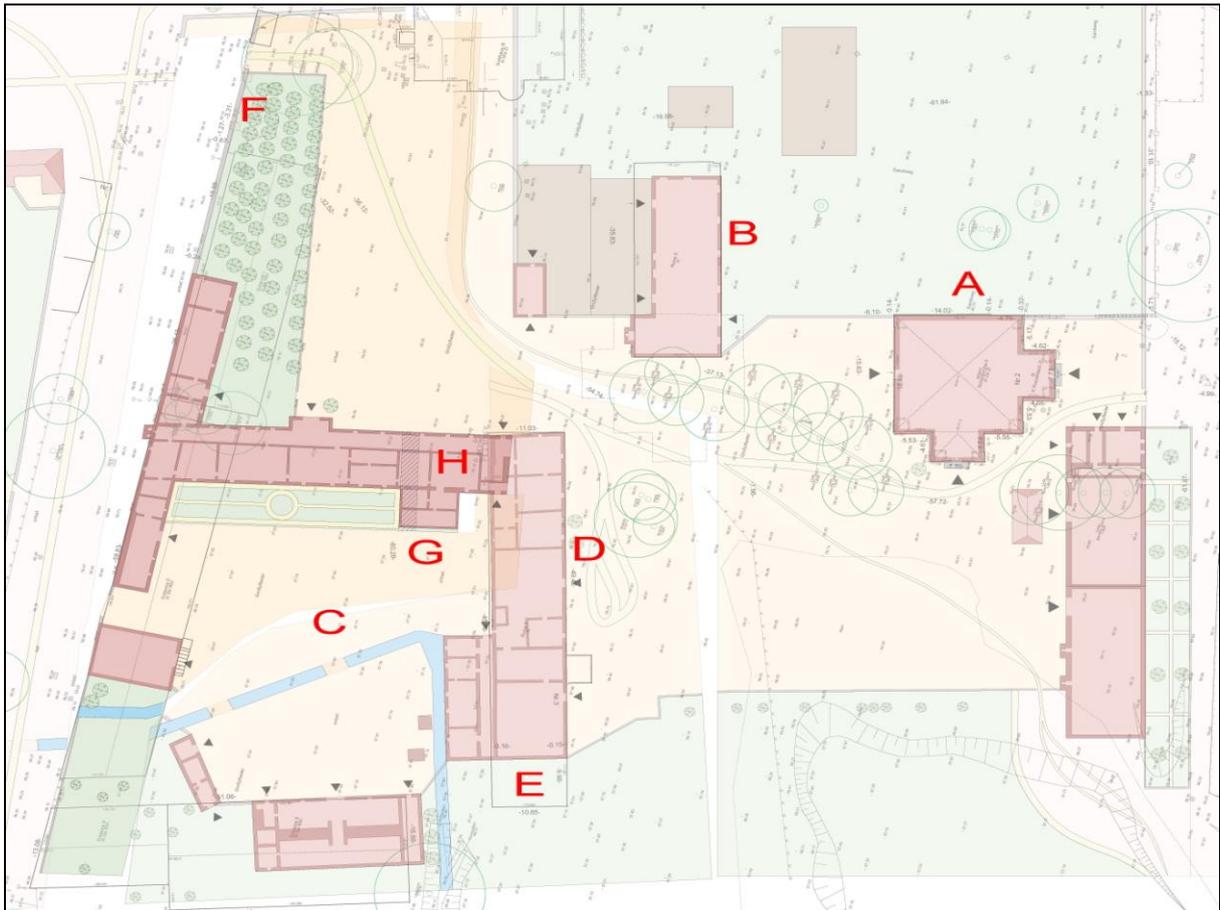
**Überlagerungsplan 2** Geschnittener und an die Vermessung 2014 gelegter Plan von 1792. Kirche (A), Nordflügel-Rest (B), Domänenhofs (C), Brauhaus (D), Anbau (E), Löwentor (F), Anhang Molkenstube (G), Amtshaus (H) Grundlage: Digitalplan 1792 © G+P 2015

Lagevermessung der freigelegten Fundamente des ehemaligen Amtshauses im Anschluss an das Brau- und Brennhaus. Schon mit den bisher freigelegten Strukturen bestätigt sich der Plan 1792. Der vorläufige Grabungsplan zeigt ebenfalls den Winkelverzug der Vermessung 2014 zum Plan 1792. Vgl. auch Überlagerungsplan 2 (Quelle: Planausschnitt ABD-Dressler, März 2015)

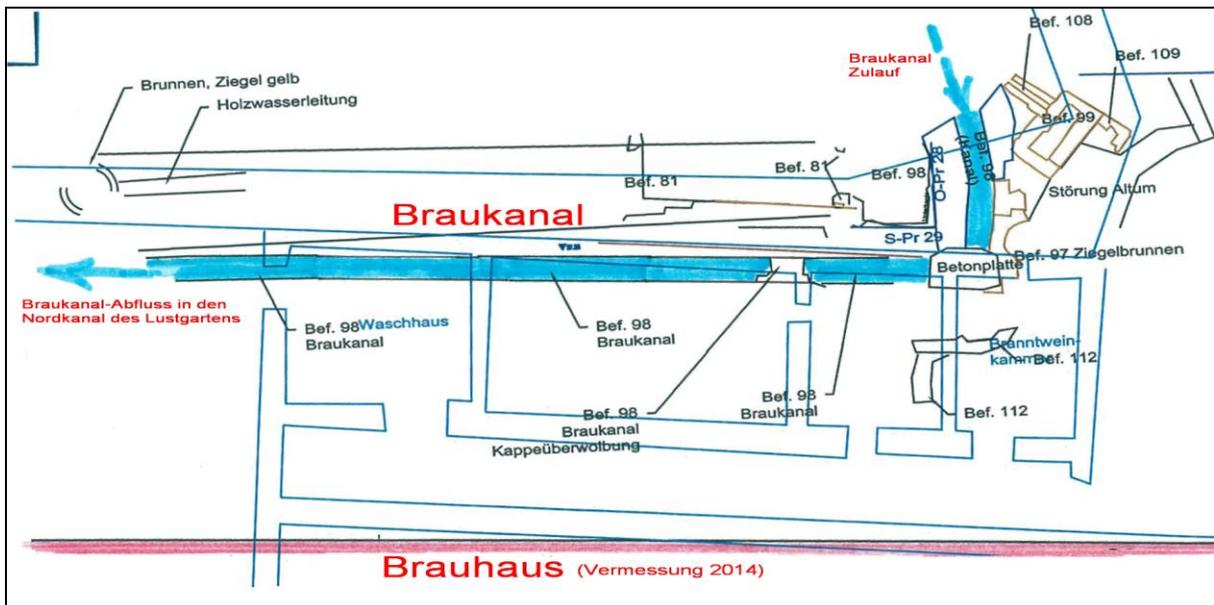
Lagevermessung der freigelegten Strukturen des Braukanals, von Grundmauern der anliegenden Funktionsgebäude, Brunnen und einer Holzwasserleitung. Der Plan zeigt exemplarisch für das ganze Planbild des Plans 1792 den Lageverzug des Hofes gegenüber der tatsächlichen Lage, die durch das 2014 vermessene Brau- und Brennhaus fixiert ist. Der von ABD eingemessene Braukanal liegt parallel zum 2014 vermessenen Gebäude, welches der realen Lage des Jahres 1792 entspricht. (Quelle: Planausschnitt ABD-Dressler, März 2015)

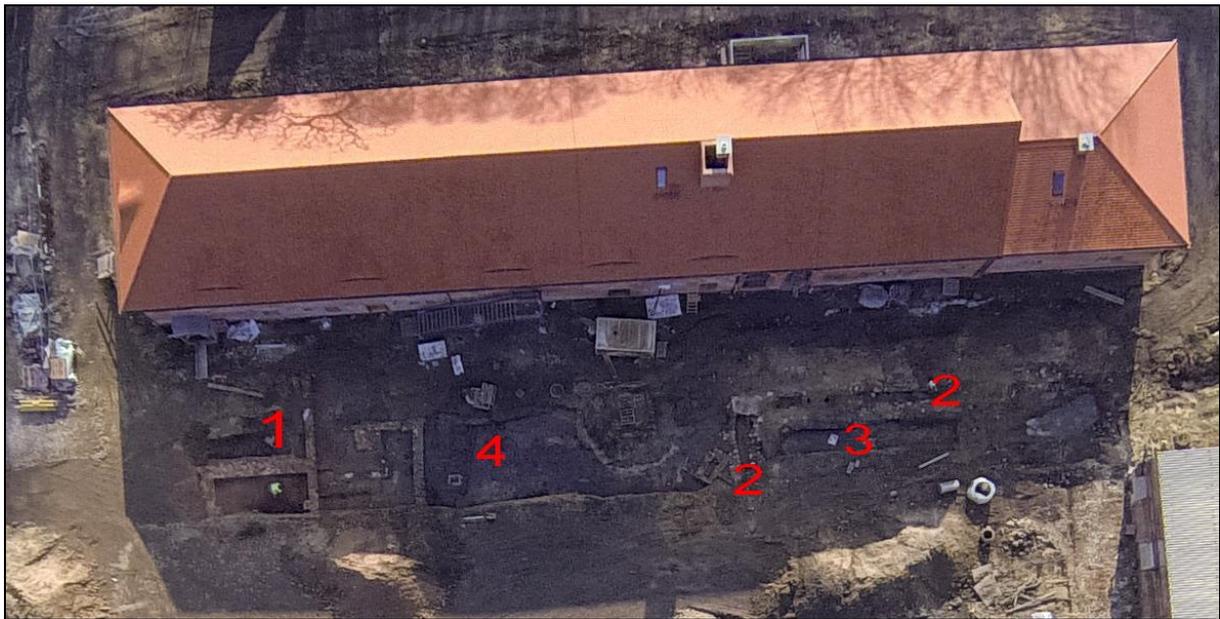
1 Grundmauern des ehemaligen Amtshaus 2 Freigelegter Braukanal 3 so genannte Schlamp-Kuthe  
4 Holz-Wasserleitung (links neben der 4) Im Hintergrund das neu hergerichtete Brauhaus mit dem westlichen Anbau (rechts) © G+P 27.02.2015

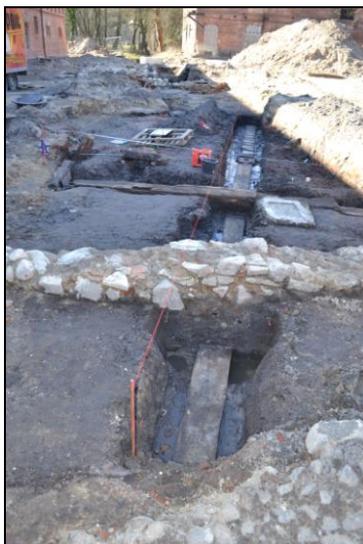
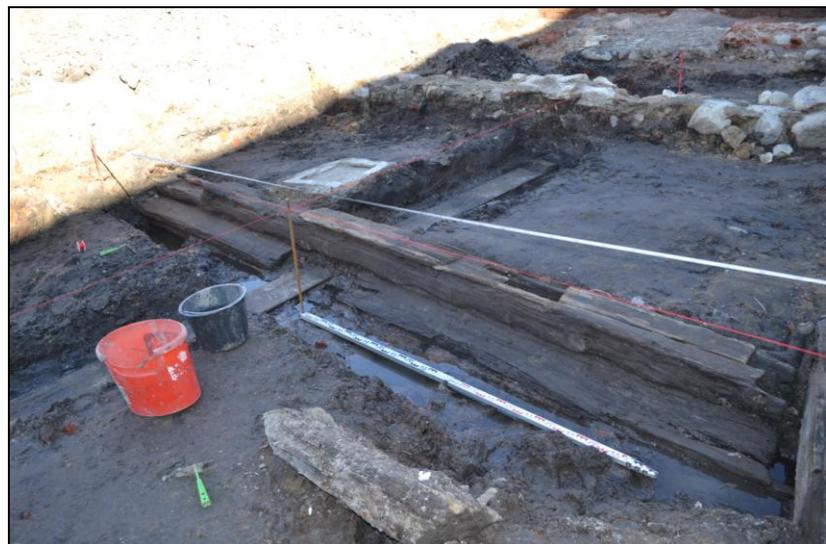
**Holzwasserleitungen** die sich kreuzen. Die untere Wasserleitung liegt und lag in der Grundwasser-ebene. Die Gefällrichtung ist noch nicht bestimmt. Befund ABD-Dressler vom 18.03.2015

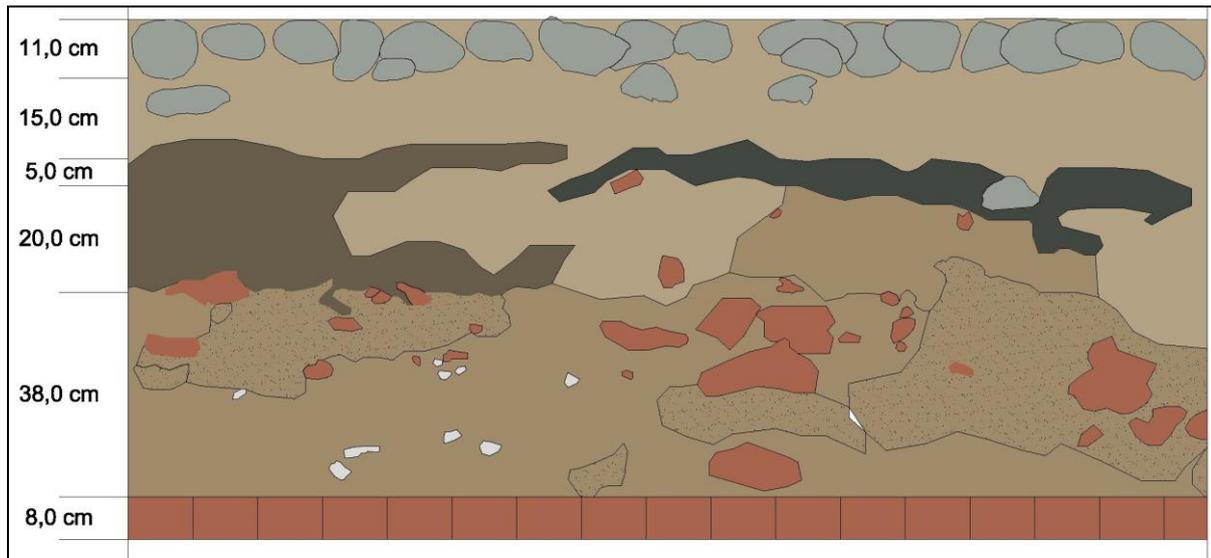
**Profil S1** (G+P) liegt im Grundriss des ehemaligen Amtshauses. Auf dem Fussboden, einer 8 cm starken Ziegelschicht roter Ziegel, baut sich etwa auf die Höhe der noch stehenden Grundmauern eine 38/40 cm starke Schuttschicht auf, diffus durchsetzt mit Materialeinstreuungen von Boden und Mörtel. Diese Schicht sollte aus der Zeit des endgültigen Abriss des „Amtshauses“ stammen, der wohl spätestens 1880 mit dem Neubau des „neuen Gutshauses“ erfolgte. Darüber erfolgen Auftragungen von hellen und dunklen Bodenschichten mit geringen Schuttanteilen, die dann überlagert sind von einer homogenen Sandschicht mit dem Abschluss der Pflasterfläche des Hofes.

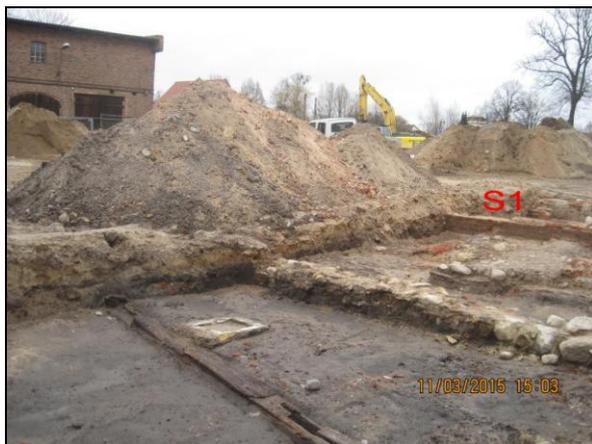
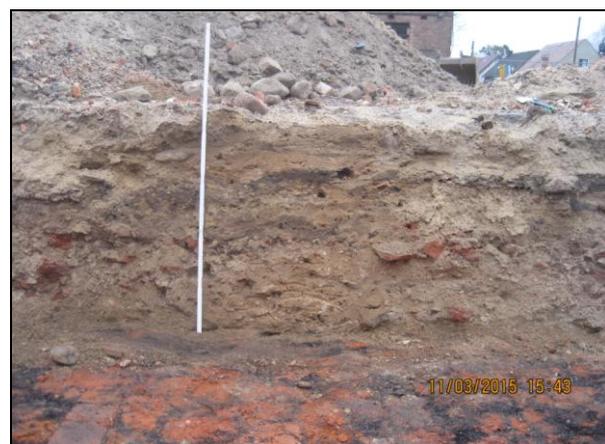
**Profil S1** Fotodokumentation im Bereich des Innenraums des freigelegten Grundriss ehem. Amtshaus

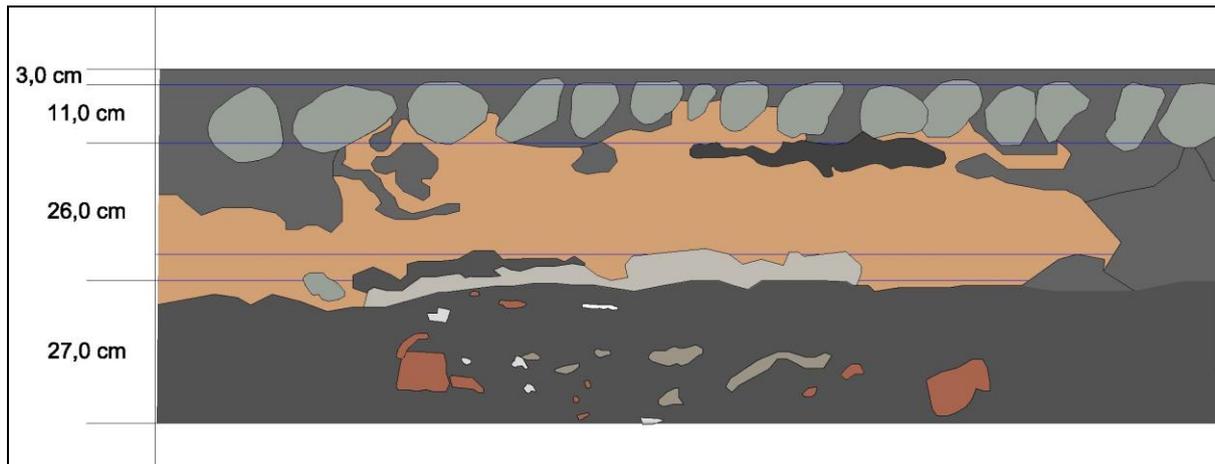
**Profil S2 (G+P)** zeigt in einer Gesamthöhe von 67 cm eine stärkere dunkle Bodenschicht mit Schutteinträgen und darüber eine 26 cm starke Sandschicht mit einigen diffusen Einlagerungen, auf der sich das Pflaster der Hofbefestigung befindet. Dieses ist mit 3 cm Boden überdeckt, der bis heute eine dünne Gräderschicht trug.

Der Aufschluss belegt mit seiner Stratigraphie lange Zeiträume, in denen sich kaum etwas im Aufbau des Hofniveaus geändert hat. Sofern sich **nicht** die unterste Hofbefestigungsschicht als zweilagig erweist, haben wir im Bereich des Bodenaufschlusses seit etwa 1660 nur einen einzigen Auftrag zu verzeichnen, wohl dem aus der Zeit ab Mitte des 19. Jahrhunderts, mit dem anscheinend die erste Hofbefestigung durch Pflaster erfolgte.

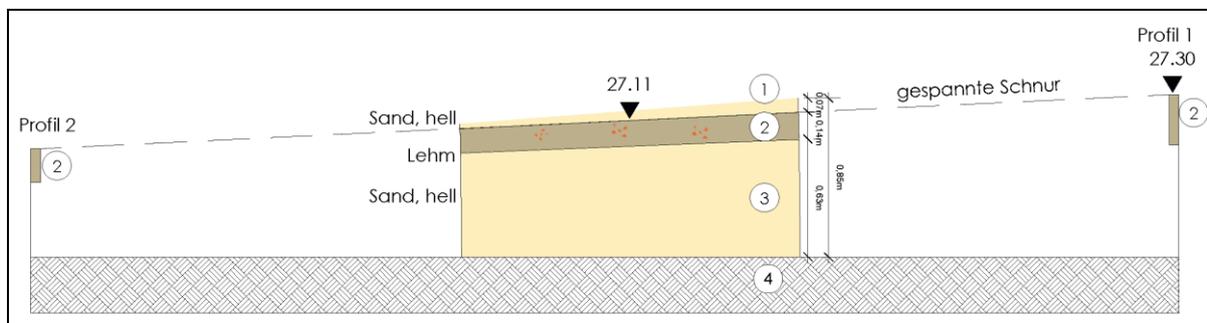
Profil 4, Freilegung eines ehemaligen Straßenniveaus, welches aus einer gestampften Lehmschicht mit Toneinschlüssen besteht. Diese Schicht war auf der gesamten freigelegten Straßenbreite und Straßenlänge nachweisbar, lediglich dort gestört, wo in früherer Zeit bereits Leitungen eingebracht wurden. Profil 4 befand sich in der Mitte der Baugrube und wurde nach Dokumentation ausgebagert, während sich die Profile 1 und 2 (links Osten (Profil 2), rechts Westen (Profil 1)), über die der Schnurschlag geführt wurde, im Verbau befanden. G+P 7/2015

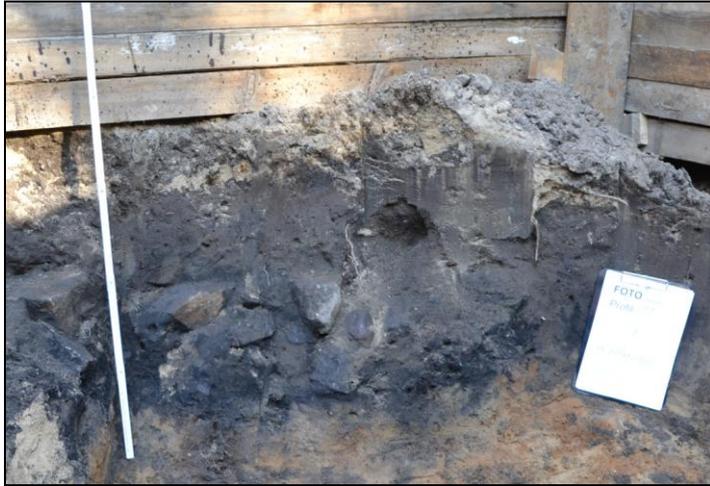
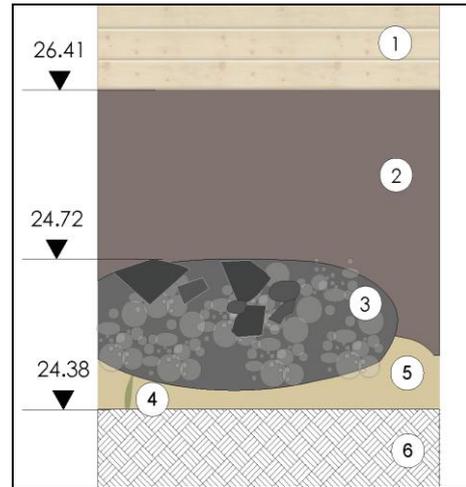
**links:** Profil 11. Ostseite Baugrube Bereich 1. Feuerstelle 1, verstärkte Einlagerung von Kohleresten links und rechts des Profils.

**rechts:** Profil 11, Feuerstelle 1. Ostseite Baugrube Bereich 1  
 1 Verbau 2 dunkelbraune Sandschicht 3 Feuerstelle 4 Pflanzenreste  
 5 lehmige Sandschicht 6 nicht angeschnittener Bodenhorizont

Insgesamt wurden 2 Feuerstellen lokalisiert. Eine in Bereich 1 und eine weitere in Bereich 2. Auf der Ostseite der Baugrube Bereich 1 befand sich eine vormittelalterliche Feuerstelle. Die Feuerstelle lag leicht gemuldet in lehmigen Sand, an den Rändern erhaben. Die Feuerstelle wurde anhand von Kohlestücken und rußgeschwärzten Steinen in als solche bestimmt. Am Aufschluss ließ sich die Feuermulde nachweisen, die mit Steinen ausgelegt war. Die Sand-Lehm-Schicht zeichnete sich dadurch aus, dass noch verwurzelte Vegetation in ihr nachzuweisen war. Mit der Freilegung dieser Schicht ist das Niveau erreicht, welches vor der Anlage der Stadtbefestigung, zumindest aber vor der Anlage der vor die Stadt gelegten Wallanlagen hier vorhanden war. Die Feuerstelle war in eine Grasfläche leicht durchgemuldet eingelassen.

Die Feuerstelle wurde bei den Baggerarbeiten derart angeschnitten, dass der westliche Teil (der zur Baugrubenmitte hin) zerstört war und der noch sichtbare Anschnitt vielleicht das Zentrum der Feuerstelle markiert. Danach hätte die Feuerstelle einen Durchmesser von ca. 100 - 130 cm gehabt, von deren Breite im Profil nur ca. 75 cm freigelegt werden konnte.

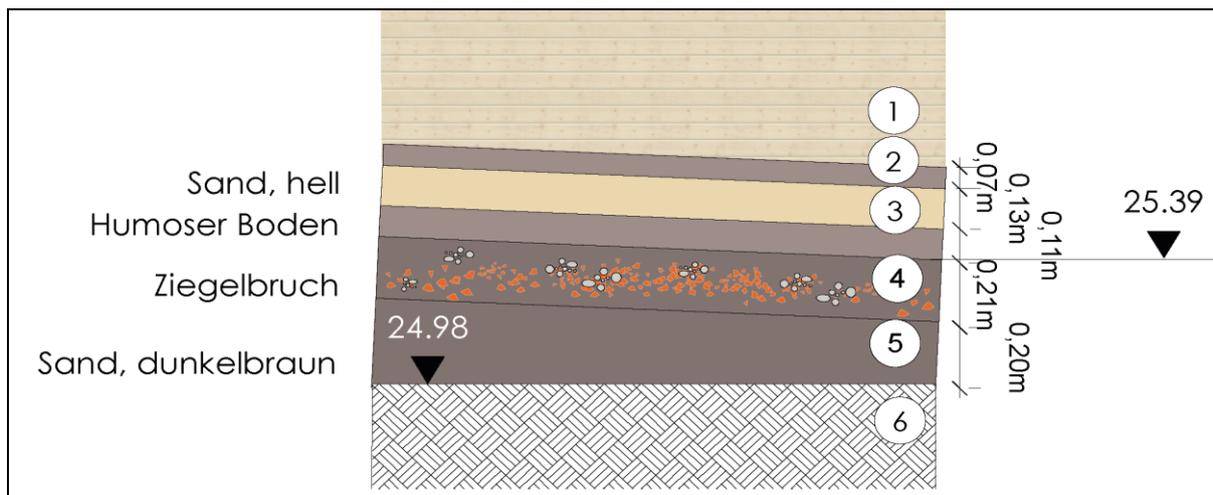
Profil 16. Westseite des Grabens. Parkweg.

Am Anfang der Baugrube auf der Westseite des Aufschlusses, der hier als Graben von der Straße Halbe Stadt bis zum Ufer des Lennéfließes führt, wurde der Aufbau eines Parkwegs (Schicht 4) geschnitten und dokumentiert. Über einem Unterbau aus überwiegend Ziegelbruch liegt die wassergebundene Deckschicht, welche durch Eintrag von vegetativen Stoffen (auch schon vor der Überdeckung mit Boden) den Charakter eines humosen Bodens angenommen hat. Die Breite des Weges beträgt 1,7 m. Während auf der Westseite ein vollständiges Profil der heutigen Höhenlage des Parks genommen werden konnte, war auf der gegenüber liegenden Ostseite durch vollzogene Abgrabung bereits der Oberbau des Weges abgetragen und der Unterbau erreicht. Der Beweis des sich fortsetzenden Weges nach Osten ist damit erbracht. Lage und Höhe lassen auf einen Weg schließen, der zum originalen Wegesystem der Lennéschen Planung zählt und ehemals, bis 1945, etwa von der Höhe der Einmündung der Straße Poetensteig in die Halbe Stadt, diagonal durch diesen Parkabschnitt bis zur damaligen Berliner Straße, heute Karl-Marx-Straße, führte.

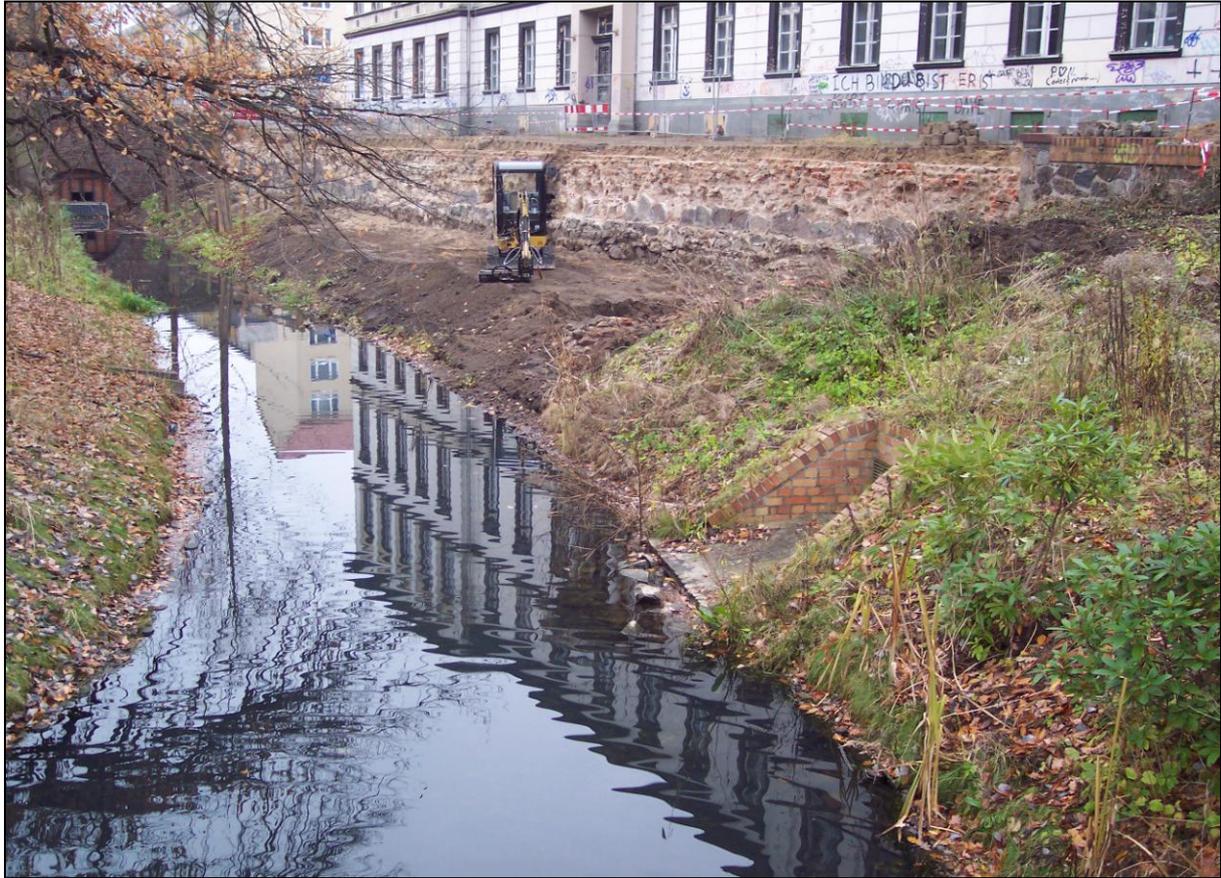
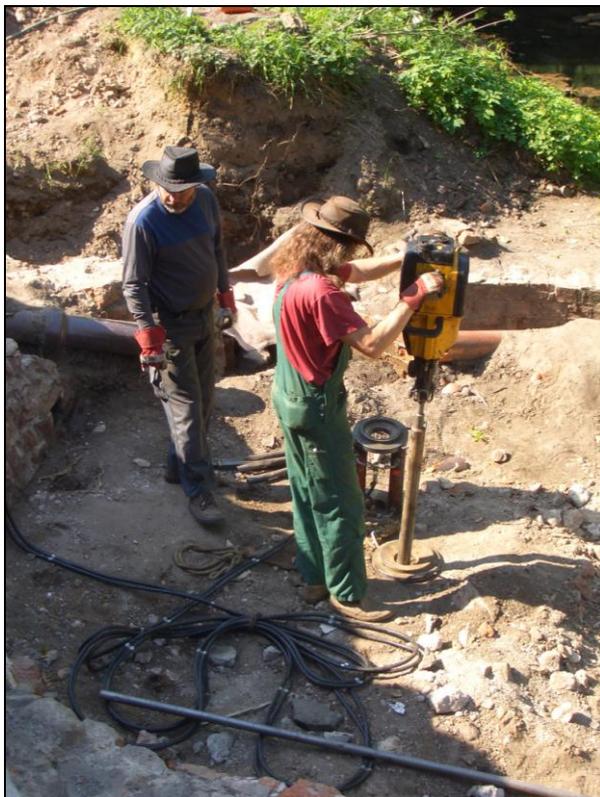
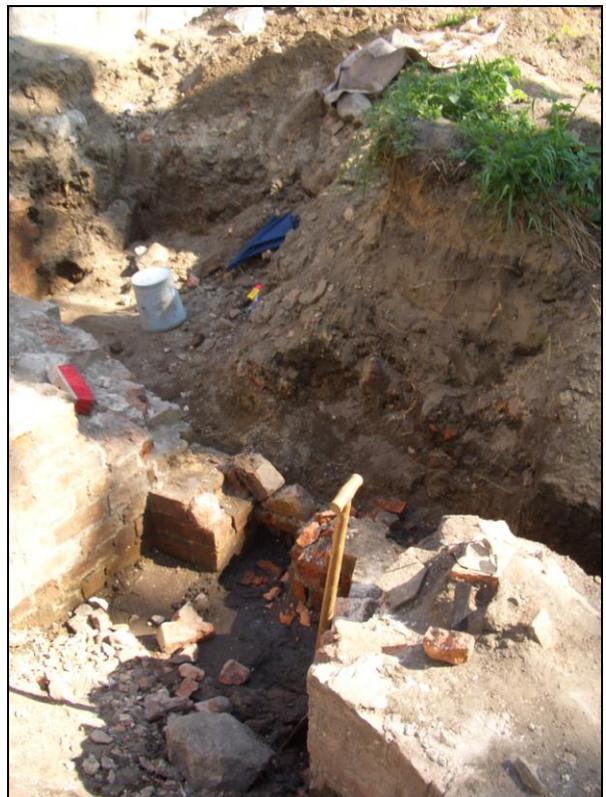
**oben:** Das frei gelegte Mauerwerk der Mauer des ehemaligen Hauptwalls.

**unten links:** Erkundung des inneren Bodens der Bastion.

**unten rechts:** Grabungsstelle nach Süden. Südliche Aussenwand mit Schießscharte

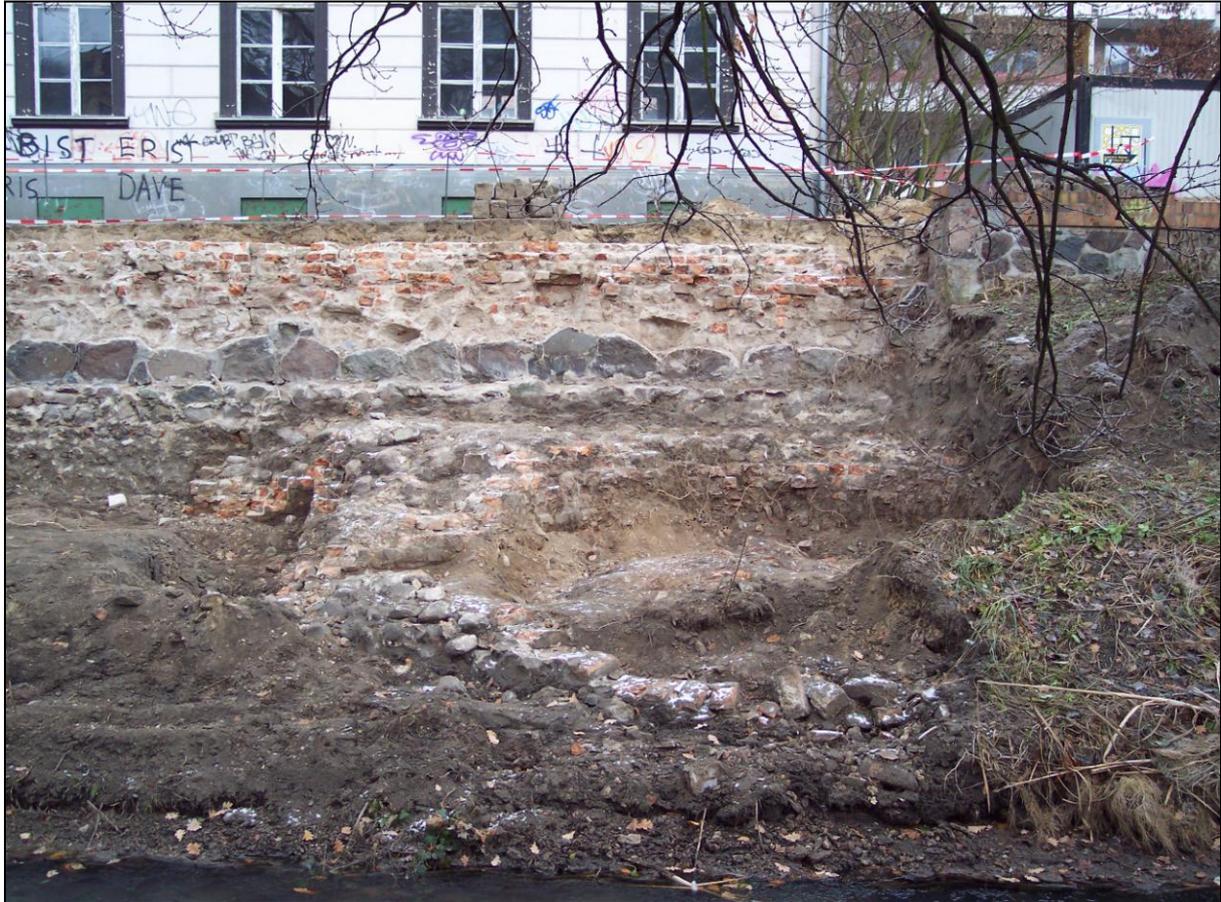
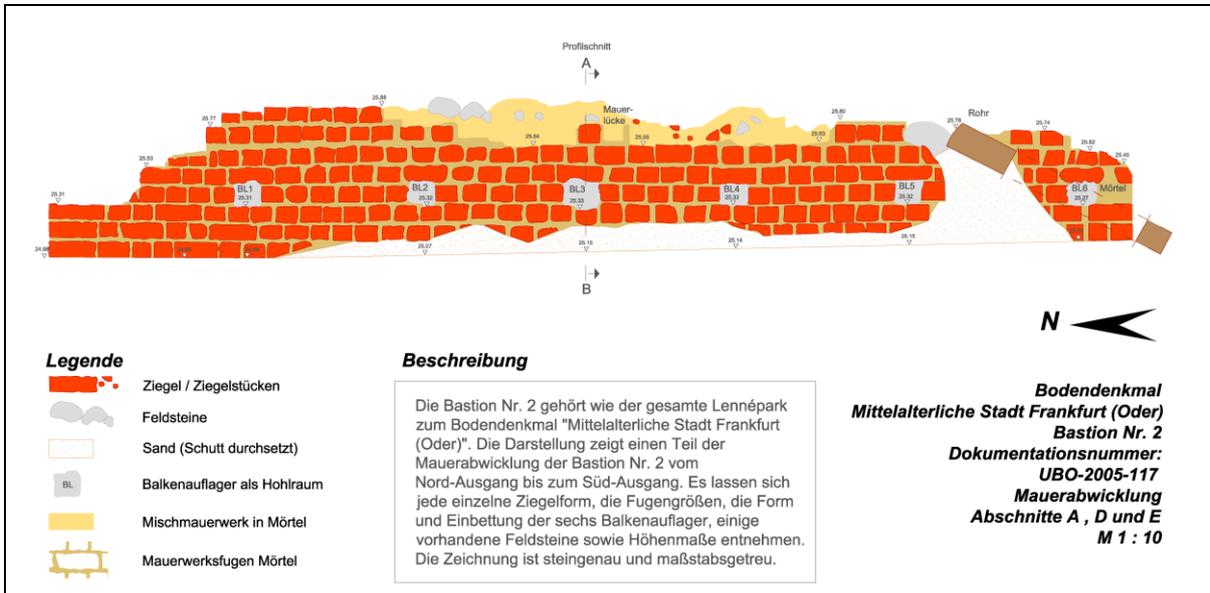
Der Befund belegt, dass der vorgefundene Mauersockel, in den die Bastion direkt einbindet, ein Teil der Mauer des ehemaligen Hauptwalles ist, vor dem der Hauptgraben lag. Auf der Mauer befand sich etwa bis zum Ende des 17. Jahrhunderts die Brustwehr. Die Mauer des Hauptwalles bestand aus Backsteinen, die beim Abtragen des Walles für andere Bauwerke der Stadt geborgen wurden, so dass wir heute nur noch das Füllmauerwerk als Sockel erleben. Das gefundene vorspringende Bollwerk war zweigeschossig und ist noch nicht abschließend interpretiert.

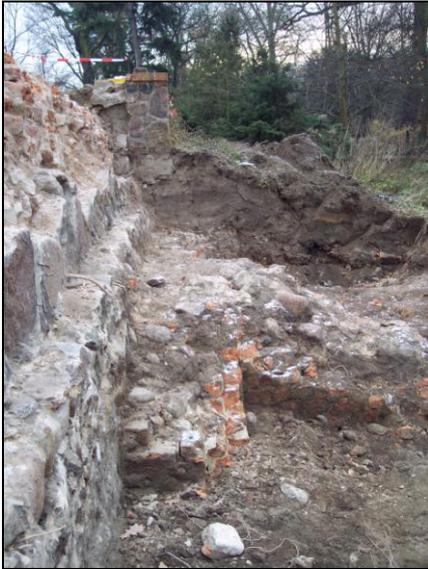
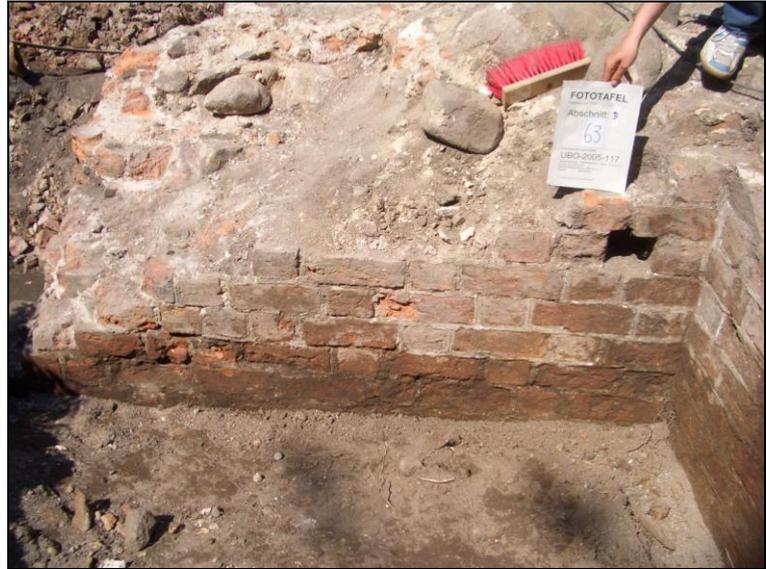
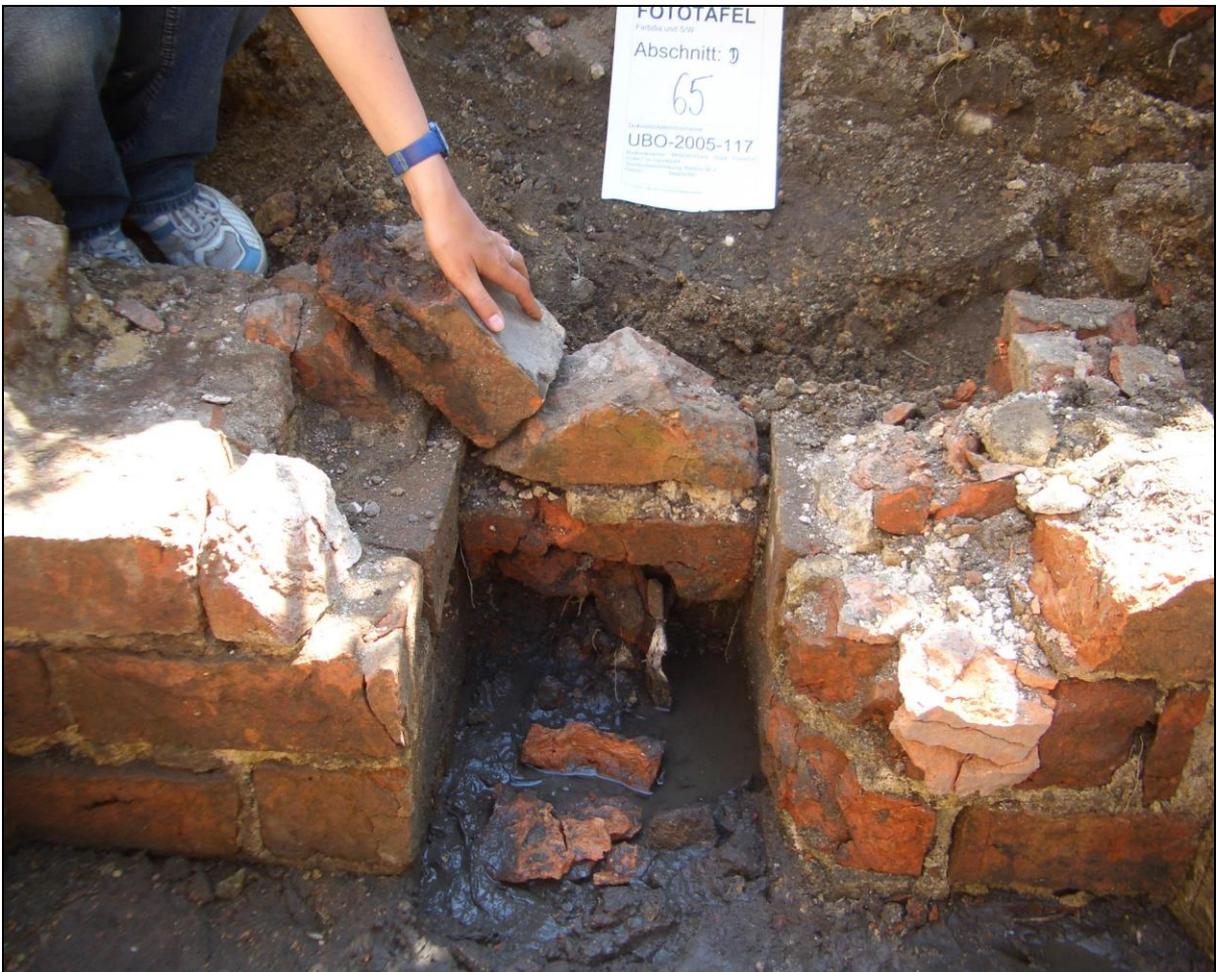
- oben links:** Das frei gelegte Mauerwerk der mittelalterlichen Bastion nach Süden.
- oben rechts:** Nach Norden gelegene Aussenmauer mit sauber gefugten Backsteinen.
- unten:** Eine frei gelegte Schießscharte, die nach Süden angelegt ist.

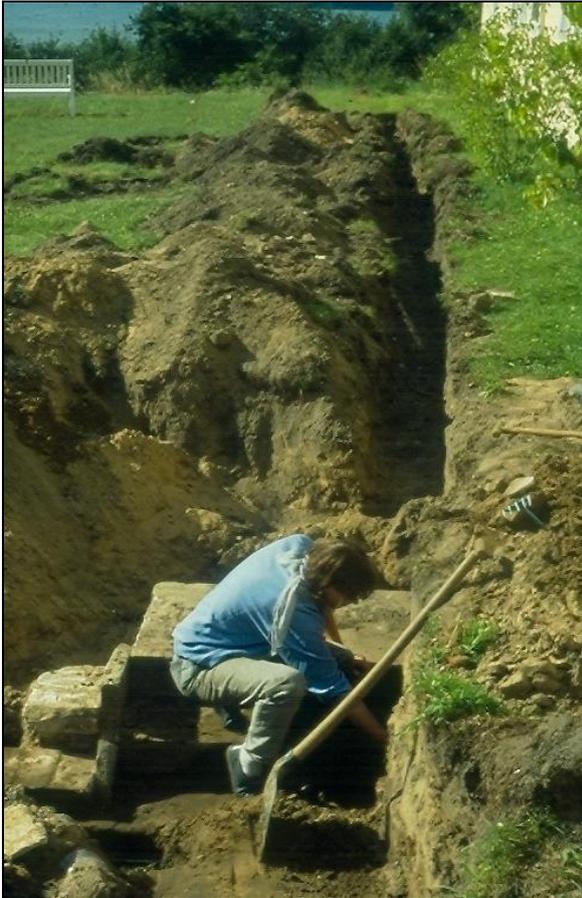
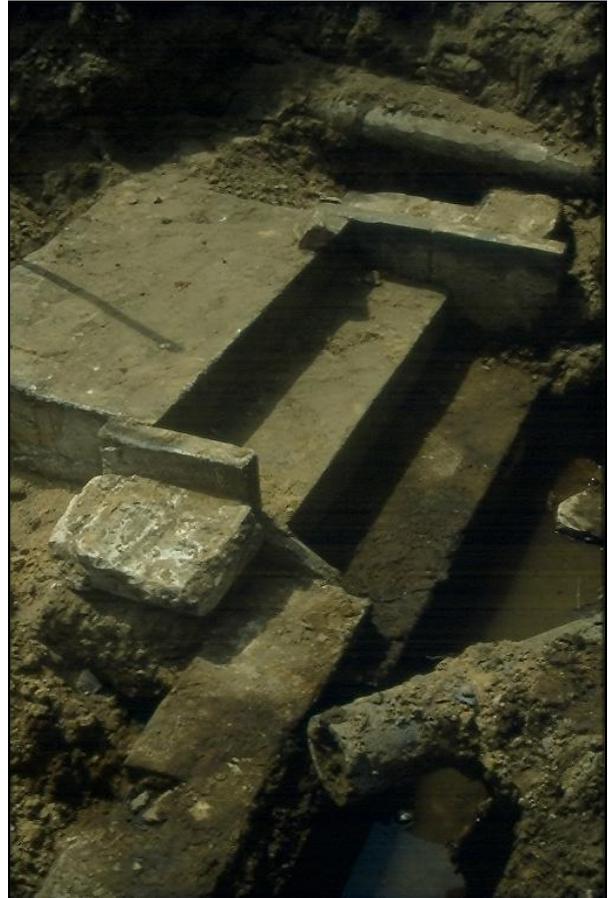
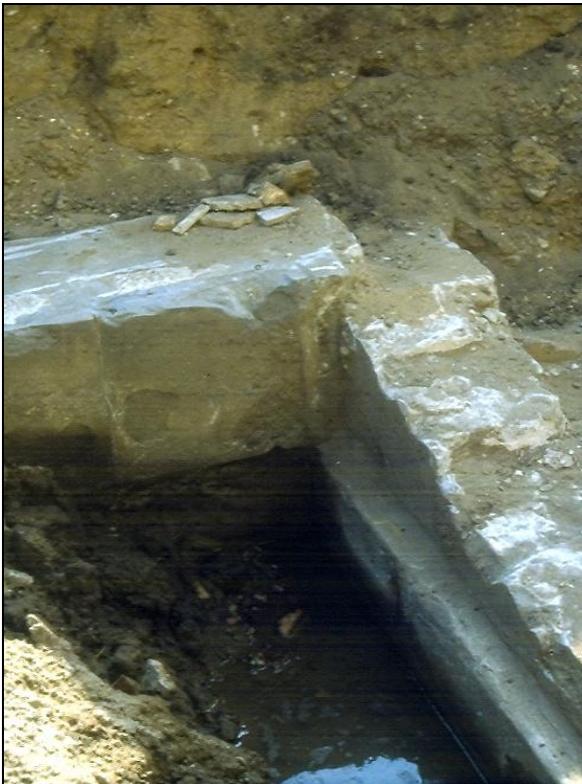
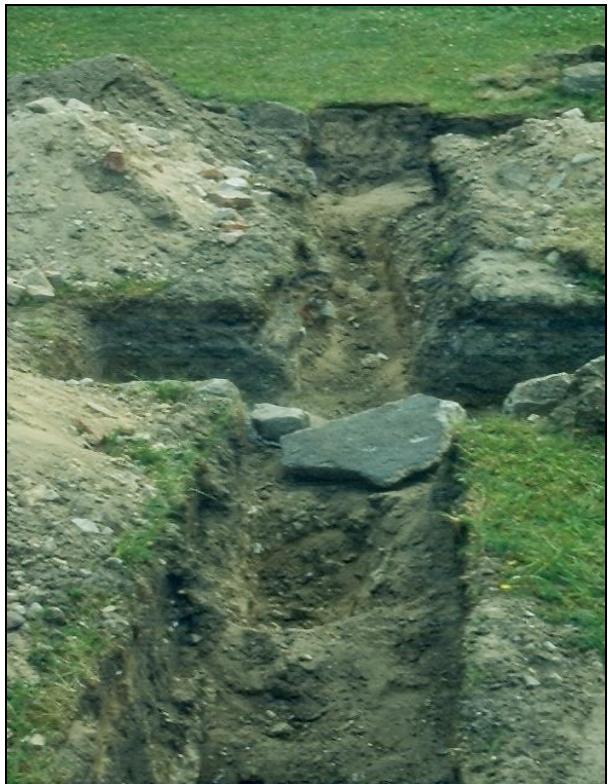
Freilegung der Treppe zum mittleren Wasserbecken (oben), Eckbereich Wasserbecken (unten) und  
Kreuzschnitt zur Bestimmung der Wegestrukturen.
